Dossier n° HUB14

REHABILITATION D'UNE EGLISE EN LIEU DE CULTE,
ESPACE D'INTERET COLLECTIF ET LOGEMENTS AVEC PARKING

Inventaire amiante

Objet : Eglise St. Hubert

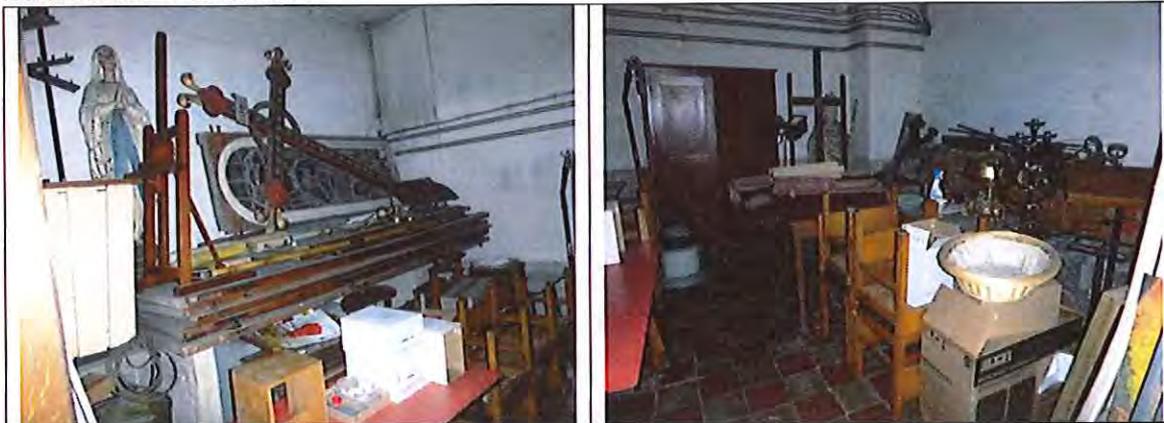
Locaux non visités lors de l'inventaire : la plateforme supérieure de la tour n'était pas accessible. Plusieurs locaux étaient fort encombrés :

Description des sondages destructifs encore à effectuer : avant tout travail de rénovation ou de démolition il est conseillé de réaliser un inventaire destructif.

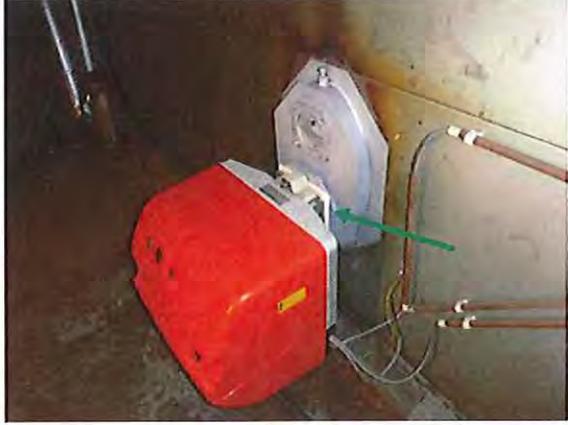
Application	1.	Echantillon(s) : n° 1
Type de matériau : joint

Localisation : étage-1, chaufferies, grandes chaudières, joints de bruleur		
Nombre et endroit(s) de prélèvement des échantillons : 1 échantillon prélevé dans la chaufferie proche de l'entrée latérale arrière gauche		
Quantité de matériau concerné par cette fiche : 2 pc		
Accessibilité du matériau: difficile		
Traitement de surface : aucun		
Etat de dégradation : bon état		
Remarques :		
Conclusion		
Pas d'amiante		
Selon analyse du laboratoire

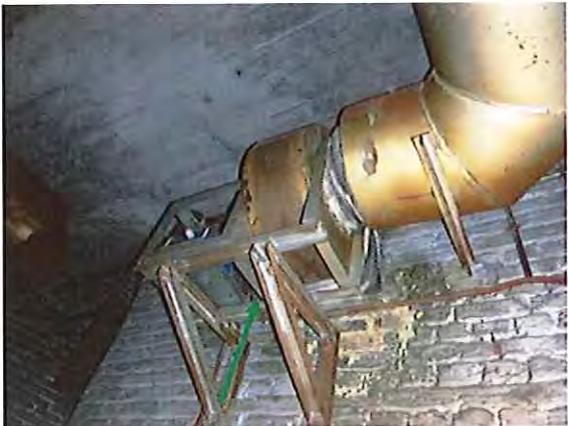
Application	2.	Echantillon(s) : n° 3
Type de matériau : tissu en corde

Localisation : <u>étage-1</u> , chaufferie proche de l'entrée latérale arrière gauche, soufflet entre éléments de conduits d'air pulsé près du moteur		
Nombre et endroit(s) de prélèvement des échantillons : 1 échantillon prélevé en hauteur dans la chaufferie proche de l'entrée latérale arrière gauche, côté droit près du mur extérieur		
Quantité de matériau concerné par cette fiche : -		
Accessibilité du matériau: moyenne		
Traitement de surface : aucun		
Etat de dégradation : légèrement endommagé	Remarques : l'échantillon 3 est négatif mais semble être prélevé sur un soufflet plus récent que les autres ? L'échantillon 10 est positif voir application 9.	
Conclusion		
Pas d'amiante		
Selon analyse du laboratoire

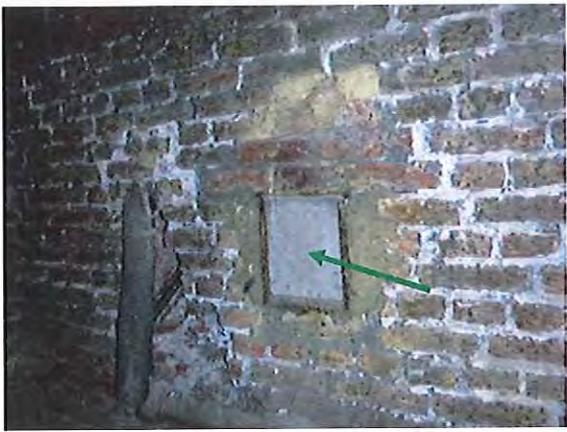
Application	3.	Echantillon(s) : n° 4
Type de matériau : plaque bitumeuse

Localisation : <u>étage-1</u> , local cuve à mazout, plaque de fermeture de registre de cheminée		
Nombre et endroit(s) de prélèvement des échantillons : 1 échantillon		
Quantité de matériau concerné par cette fiche : 1 pc		
Accessibilité du matériau: facile		
Traitement de surface : aucun		
Etat de dégradation : légèrement endommagé		
Remarques :		
Conclusion		
Pas d'amiante		
Selon analyse du laboratoire

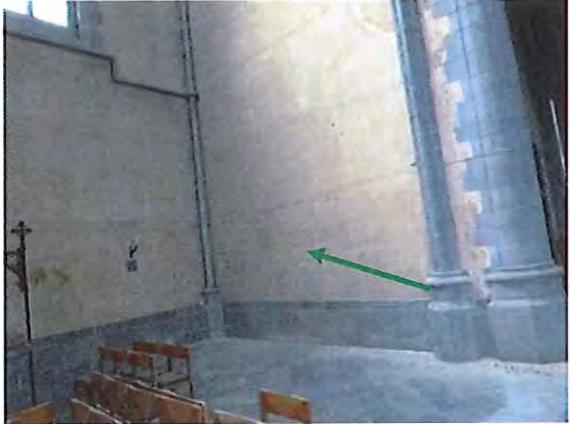
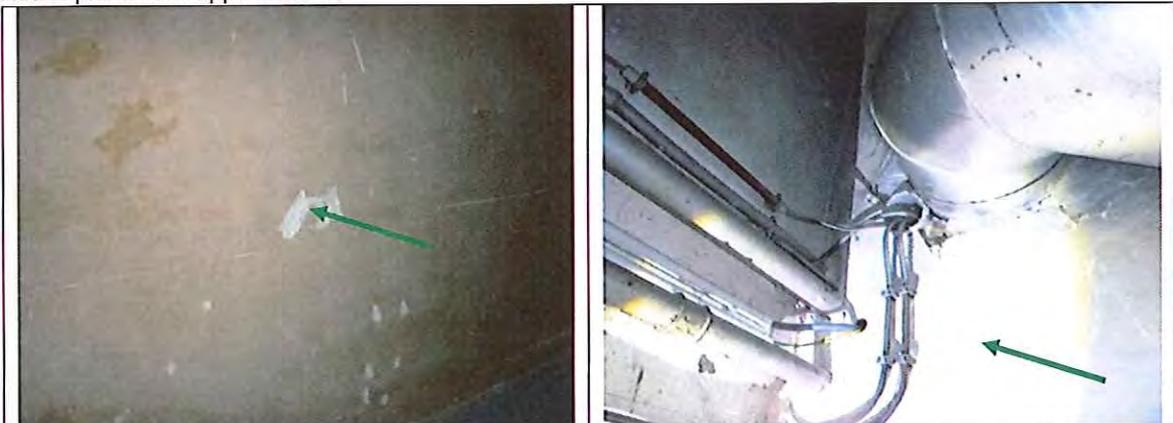
Application	4.	Echantillon(s) : n° 7 & 8
Type de matériau : plâtre

Localisation : plafonnage		
Nombre et endroit(s) de prélèvement des échantillons : 2 échantillons : Échantillon 7 prélevé étage -1 dans la chaufferie centrale Échantillon 8 prélevé étage 0 dans le transept droit		
Quantité de matériau concerné par cette fiche : Ensemble du plafonnage		
Accessibilité du matériau: moyenne		
Traitement de surface : aucun		
Etat de dégradation : endommagé		
Remarques :		
Conclusion		
Pas d'amiante		
Selon analyse du laboratoire

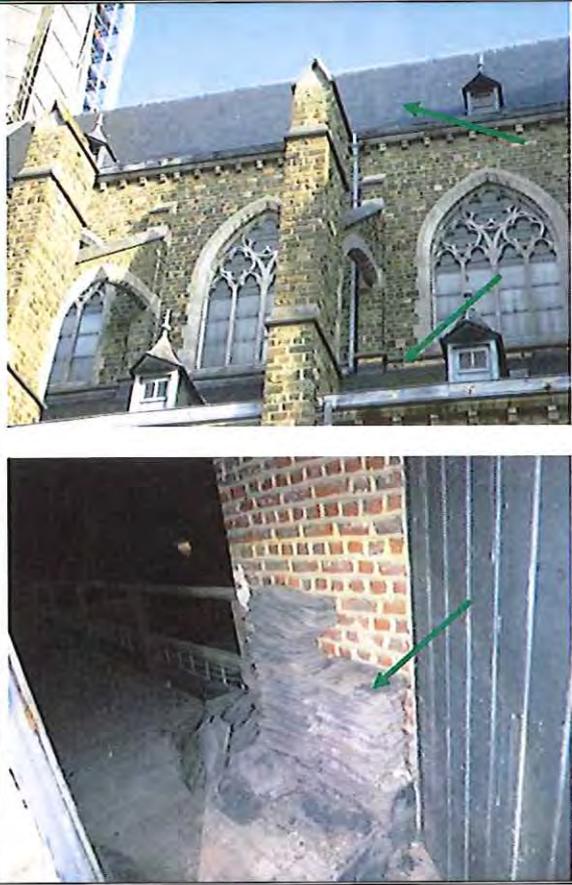
Application	5.	Echantillon(s) : n° 9
Type de matériau : ardoise

Localisation : a) <u>Étage toiture</u> , couverture de toit et des chiens assis b) <u>Étage combles de la nef</u> , quelques ardoises en dépôt		
Nombre et endroit(s) de prélèvement des échantillons : 1 échantillon prélevé parmi les ardoises en dépôt dans les combles		
Quantité de matériau concerné par cette fiche : Ensemble de la toiture		
Accessibilité du matériau : difficile		
Traitement de surface : aucun traitement		
Etat de dégradation : légèrement endommagé		
Remarques :		
Conclusion		
Pas d'amiante		
Selon analyse du laboratoire

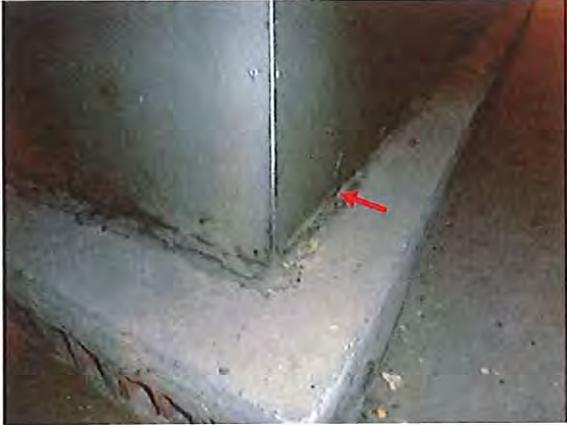
Application	6.	Echantillon(s) : n° 2
Type de matériau : mastic

Localisation : étage-1, chaufferies, joint entre grandes chaudières et leur socle		
Nombre et endroit(s) de prélèvement des échantillons : 1 échantillon prélevé dans la chaufferie proche de l'entrée latérale arrière gauche		
Quantité de matériau concerné par cette fiche :		
Accessibilité du matériau : accessible		
Traitement de surface : aucun traitement		
Etat de dégradation : endommagé		
Action M : contrôle annuel, en cas de travaux ou d'enlèvement : « Traitement simple »		
Conclusion		
Amiante :		Chrysotile
Selon analyse du laboratoire

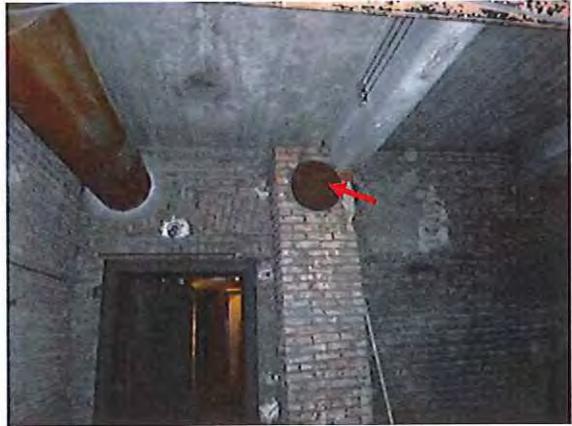
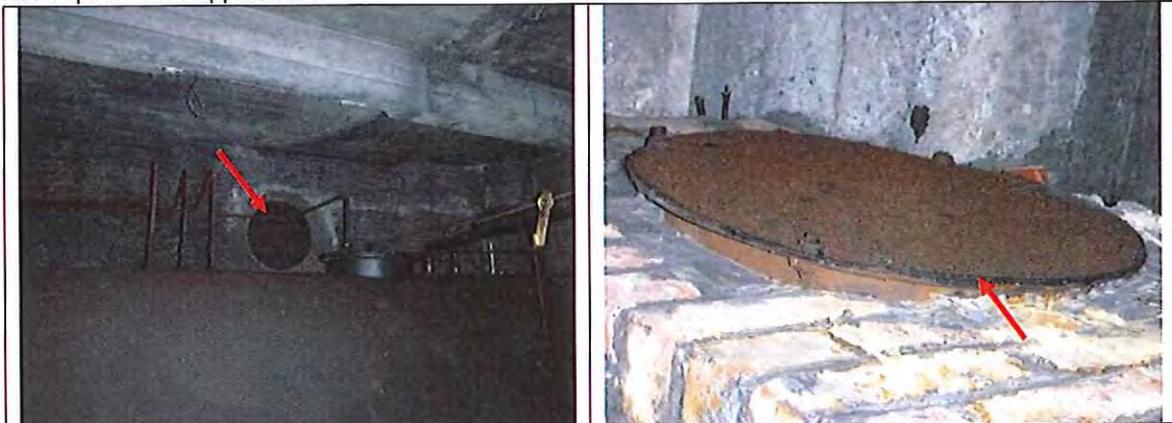
Application	7.	Echantillon(s) : n° 5
Type de matériau : joint mastic

Localisation : étage-1, local cuve à mazout, joint des plaques métalliques de fermeture de cheminée		
Nombre et endroit(s) de prélèvement des échantillons : 1 échantillon		
Quantité de matériau concerné par cette fiche :		
Accessibilité du matériau : difficile		
Traitement de surface : aucun traitement		
Etat de dégradation : légèrement endommagé		
Action M : contrôle annuel, en cas de travaux ou d'enlèvement : « Traitement simple »		
Conclusion		
Amiante :		Chrysotile
Selon analyse du laboratoire

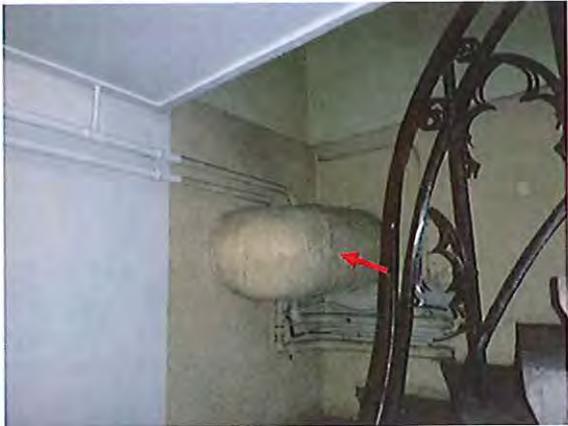
Application	8.	Echantillon(s) : n° 6
Type de matériau : calorifuge en plâtre et tissu

Localisation : étage-1, hall / escalier entre les 2 chaufferies, calorifuge de buse de chauffage		
Nombre et endroit(s) de prélèvement des échantillons : 1 échantillon		
Quantité de matériau concerné par cette fiche : ± 120 cm x Ø ± 50 cm		
Accessibilité du matériau : facile		
Traitement de surface : aucun traitement		
Etat de dégradation :		
Action C : encapsulation ou enlèvement : « Traitement sous zone ou par sacs à manchons »		
Conclusion		
Amiante :		Amosite
Selon analyse du laboratoire

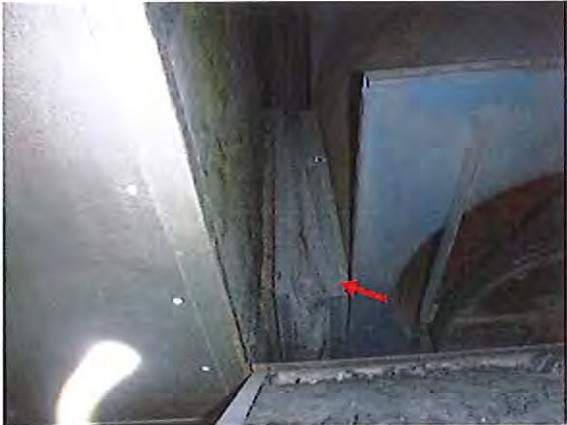
Application	9.	Echantillon(s) : n° 10
Type de matériau : tissu en corde

Localisation : étage-1, chaufferies et local cuve à mazout, soufflets entre éléments de conduits d'air pulsé		
Nombre et endroit(s) de prélèvement des échantillons : 1 échantillon prélevé à l'intérieur de la grande chaudière dans la chaufferie proche de l'entrée latérale arrière gauche		
Quantité de matériau concerné par cette fiche : Ensemble des soufflets		
Accessibilité du matériau: moyenne		
Traitement de surface : aucun		
Etat de dégradation : légèrement endommagé		
Action M : contrôle annuel, en cas de travaux ou d'enlèvement : « Traitement simple »		
Conclusion		
Amiante :		Chrysotile
Selon analyse du laboratoire

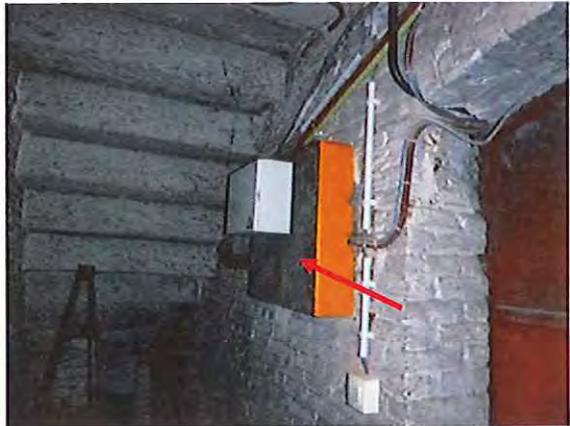
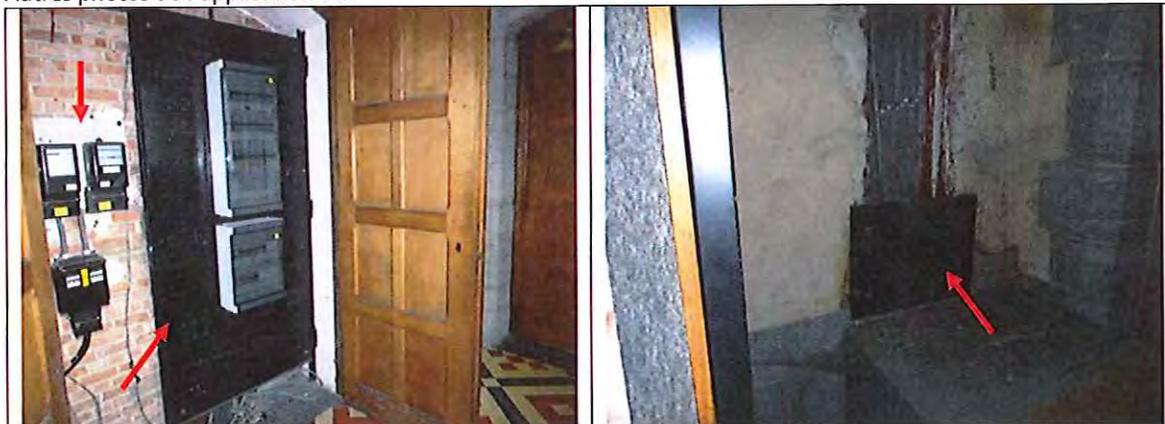
Application	10.	Echantillon(s) : pas d'échantillon
Type de matériau : plaque en fibrociment

Localisation :		
a) Étage-1, entrée de la chaufferie proche de l'entrée latérale arrière gauche, 1 tableau électrique.		
b) Étage-0, couloir à droite de la nef, 2 tableaux électriques		
c) Étage-0, entrée près du transept droit, 1 plaque		
Nombre et endroit(s) de prélèvement des échantillons : pas d'échantillon		
Quantité de matériau concerné par cette fiche :		
a) ± 50cm x ± 50cm		
b) ± 50cm x ± 40cm & ± 100cm x ± 200cm		
c) ± 35cm x ± 45cm		
Accessibilité du matériau : facile		
Traitement de surface : aucun traitement		
Etat de dégradation : légèrement endommagé		
Action M : contrôle annuel, en cas de travaux ou d'enlèvement : « Traitement simple »		
Conclusion		
Amiante :		MCCA*
Selon reconnaissance visuelle

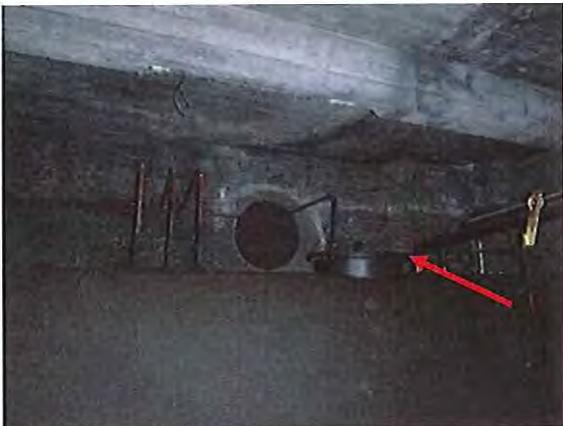
Court terme = C	Moyen terme = M	Long terme = L
Application	11.	Echantillon(s) : pas d'échantillon
Type de matériau : joint de type klingérite

Localisation : <u>étage-1</u> , citerne à mazout, joint de trou d'homme		
Nombre et endroit(s) de prélèvement des échantillons : pas d'échantillon		
Quantité de matériau concerné par cette fiche : 1 pc		
Accessibilité du matériau : difficile		
Traitement de surface : aucun traitement		
Etat de dégradation : endommagé		
Action M : contrôle annuel, en cas de travaux ou d'enlèvement : « Traitement simple »		
Conclusion		
Amiante :	MCCA*	
Selon reconnaissance visuelle

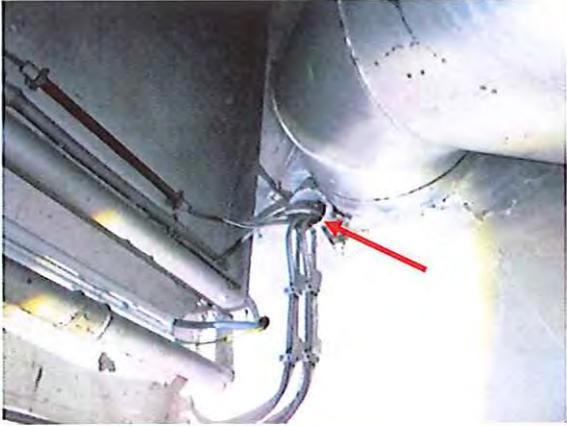
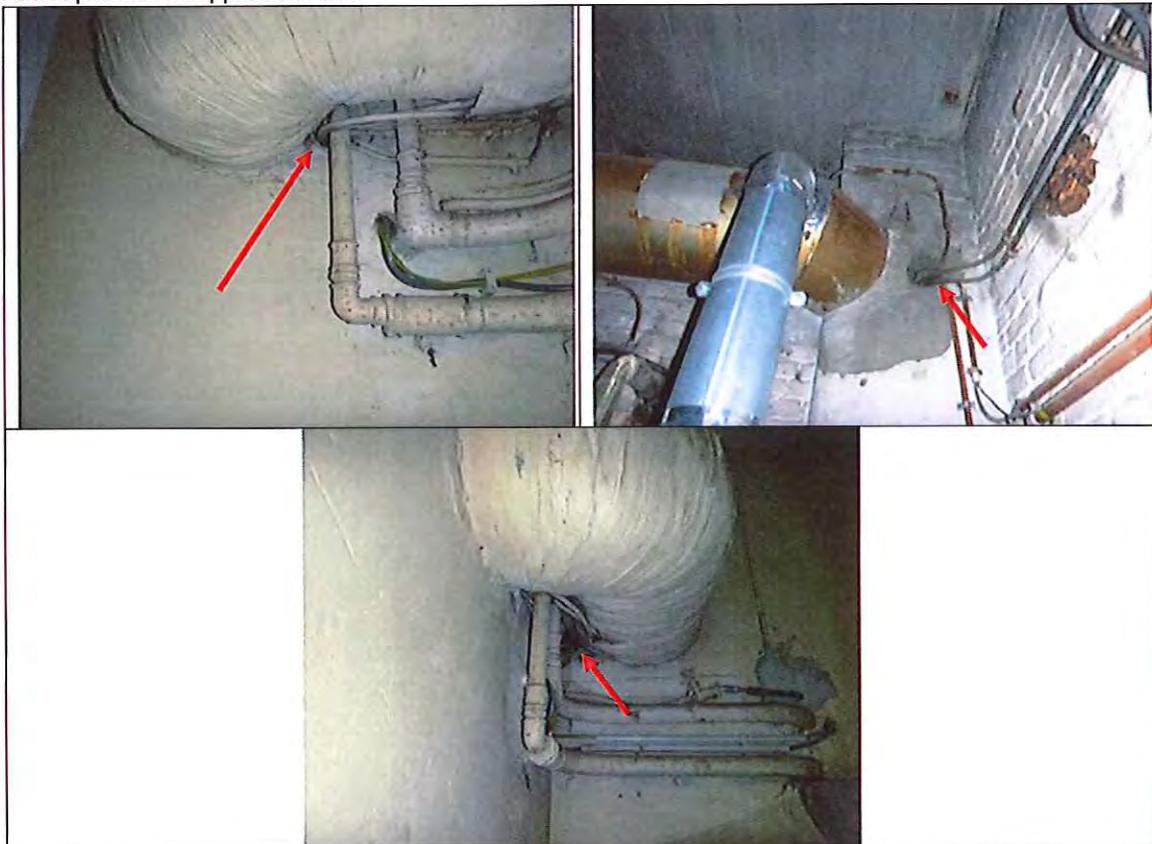
Court terme = C	Moyen terme = M	Long terme = L
Application	12.	Echantillon(s) : pas d'échantillon
Type de matériau : buse en fibrociment

Localisation : <u>étage-1</u> , fourreaux de câbles électriques reliant les chaufferies et le hall / escalier situé entre les 2 chaufferies		
Nombre et endroit(s) de prélèvement des échantillons : pas d'échantillon		
Quantité de matériau concerné par cette fiche : 2 buses de $\varnothing \pm 12\text{cm}$		
Accessibilité du matériau : difficile		
Traitement de surface : aucun traitement		
Etat de dégradation : endommagé		
Action C : encapsulation de peinture recommandée		
Ensuite action M : contrôle annuel, en cas de travaux ou d'enlèvement : « Traitement simple »		
Conclusion		
Amiante :		MCCA*
Selon reconnaissance visuelle

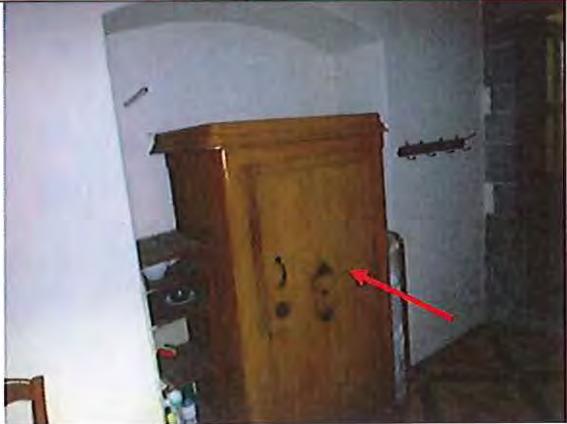
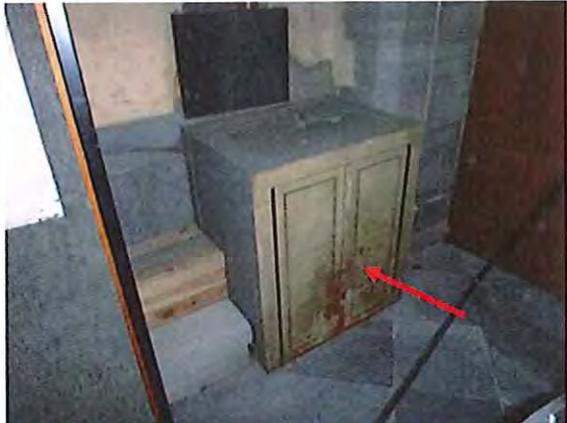
Application	13.	Echantillon(s) : pas d'échantillon
Type de matériau : corde et/ou isolation

Localisation : a) <u>étage-1</u> , local côté droit de l'église près de la grande sacristie donnant sur une petite cour, 1 coffre-fort b) <u>étage-0</u> , entrée près du transept droit, 1 petite armoire coffre-fort Corde faisant joint de porte et/ou isolation parois		
Nombre et endroit(s) de prélèvement des échantillons : pas d'échantillon

Quantité de matériau concerné par cette fiche : 2 pcs		
Accessibilité du matériau : difficile		
Traitement de surface : aucun traitement		
Etat de dégradation : -		
Action M : contrôle annuel, en cas de travaux ou d'enlèvement : « Traitement simple »		
Conclusion		
Amiante :		MCCA*
Selon reconnaissance visuelle
