Vilvorde, le 13 avril 2004

INVENTAIRE DES MATERIAUX CONTENANT
DE L'AMIANTE ET PROGRAMME DE GESTION
DU RISQUE D'EXPOSITION

Ecole des Colibris
Place des Colibris
1170 Watermael-Boitsfort

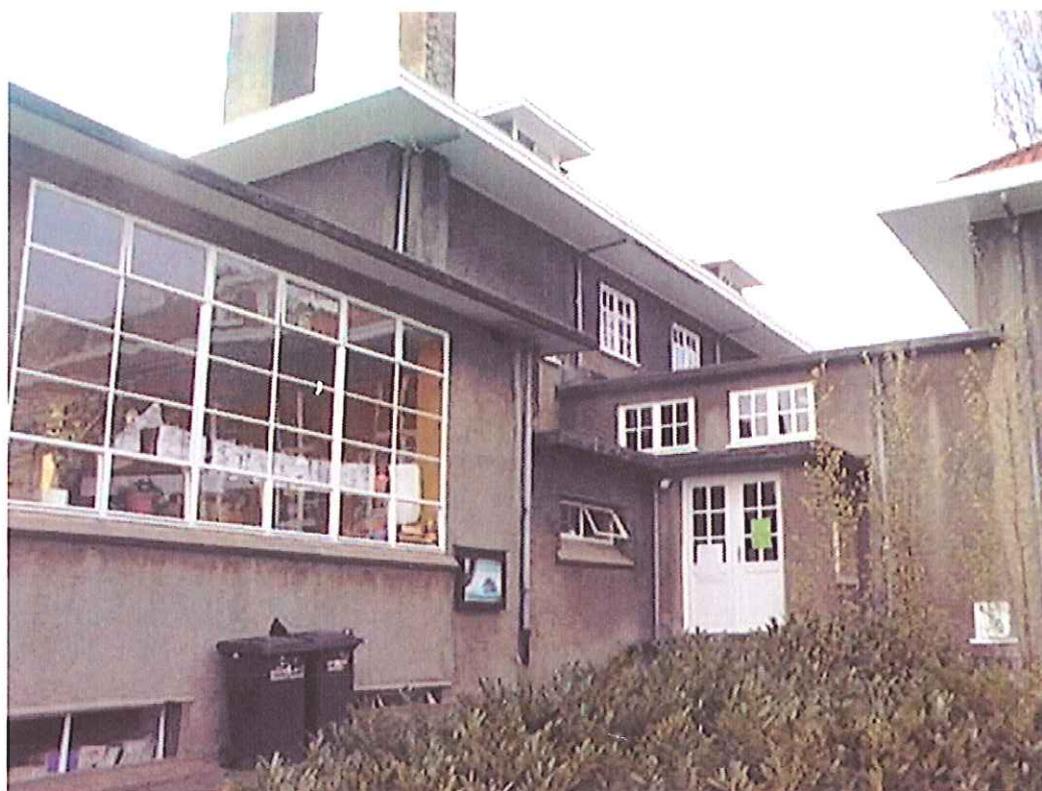
PHOTO N° 9

<u>Immeuble</u>	<u>Année de construction</u>	<u>Niveaux</u>
Bâtiment unique de type : école.	1930	sous-sol rez-de-chaussée 2 étages greniers
Remarque : /		
Plans : <input type="checkbox"/> oui <input checked="" type="checkbox"/> non	Accompagnement : <input checked="" type="checkbox"/> oui <input type="checkbox"/> non par : M. Gilles Van Eycken	
Photo n° : 9

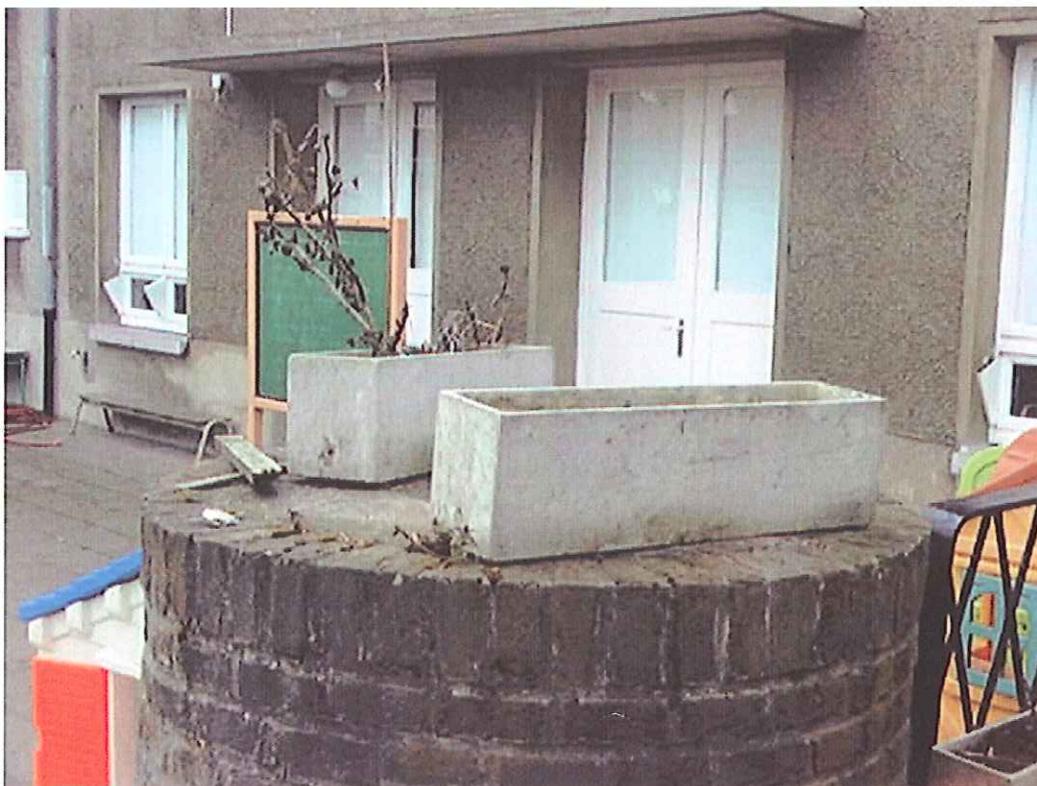
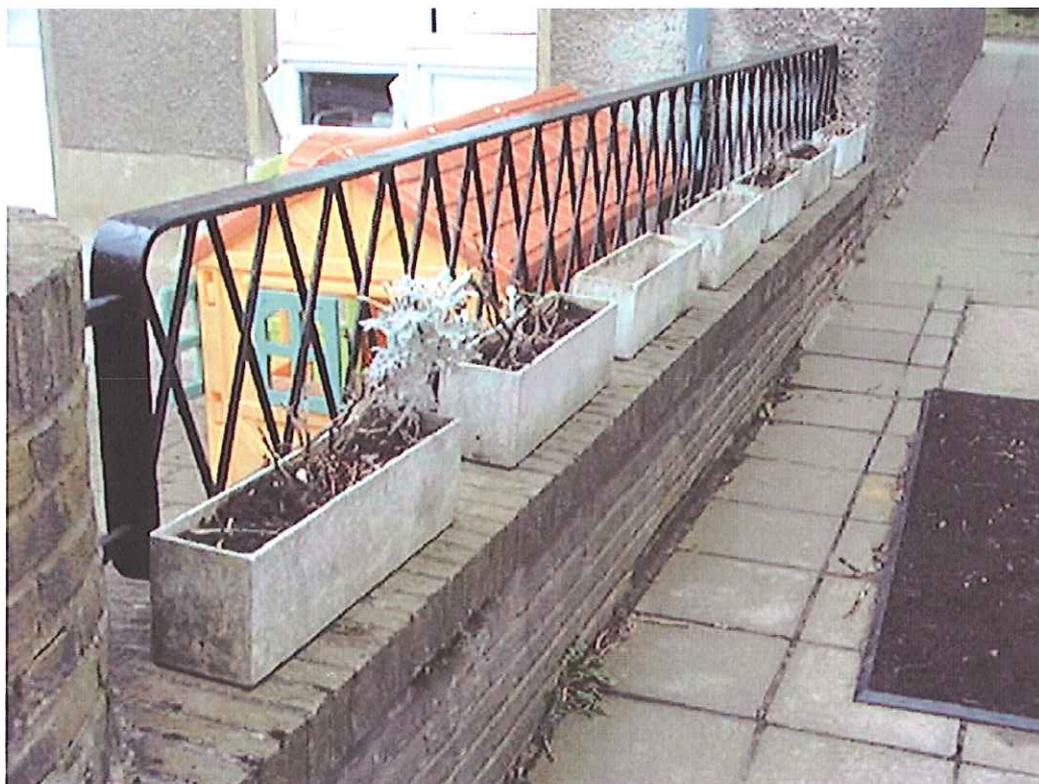
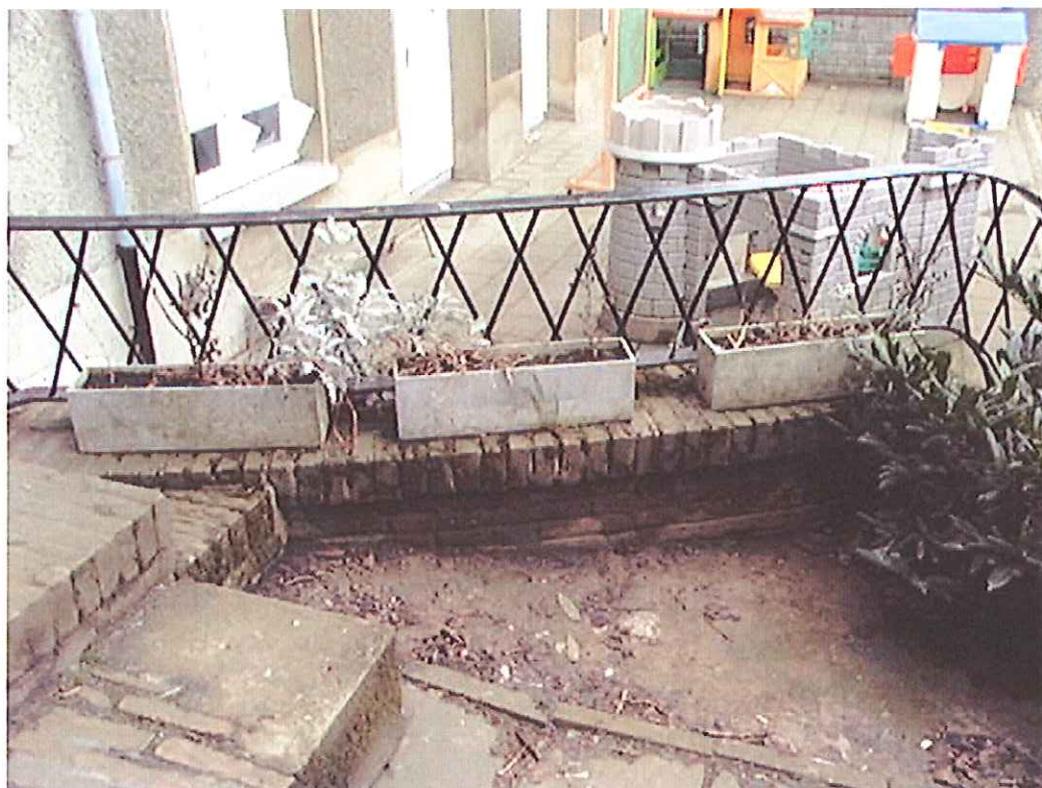
BATIMENT	ETAGE	LOCAL	REMARQUES	N° PHOTO
Ecole	+1	Cage d'escalier	/	
		Bureau	/	
		Débarras	/	
		Salle des professeurs	/	
	+2	Débarras et grenier	/	
	0	Hall central	/	
	0/+1	Entresol :		
		- hall	/	
		- toilettes	/	
		- débarras	/	
		- classe D	Tableau en fibrociment type Glasal. Impossible de prendre un échantillon.	8
	+2	Grenier au-dessus classe D	/	
	-1	Salle de sports	/	
	Ext.	Extérieur bâtiment	/	9
Pavillon prefab	Ext.	Extérieur	Panneaux blancs : voir fiche éch. EC/5. Panneaux gris : voir fiche éch. EC/6.	10, 11 10, 11
	0	Hall	/	
		2 classes	/	
		Toilettes	/	
		Au-dessus les faux plafonds	/	
Cour de récré	Ext.		Bacs à fleurs en fibrociment dans la cour de récréation.	13, 14, 15

Concernant les bacs à fleurs de la récréation, ils ne présentent pas vraiment un danger, mais afin d'éviter tout accident, nous conseillons de les mettre hors de portée des enfants.

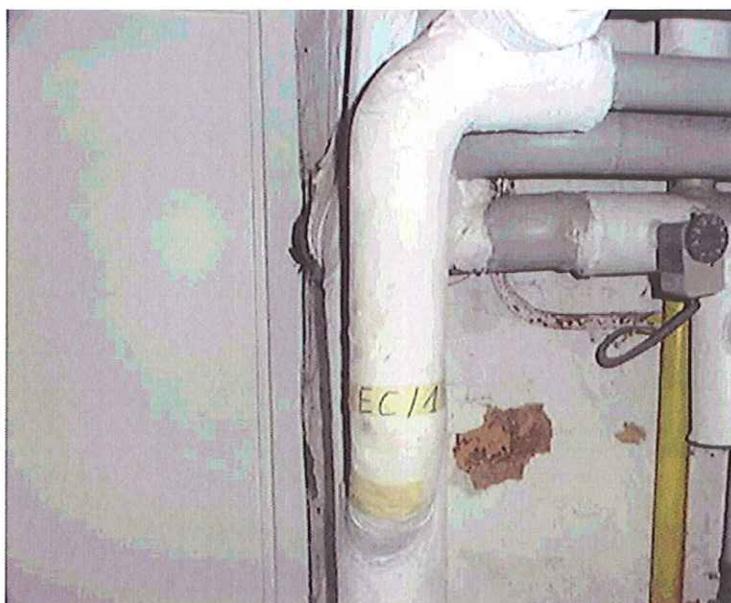
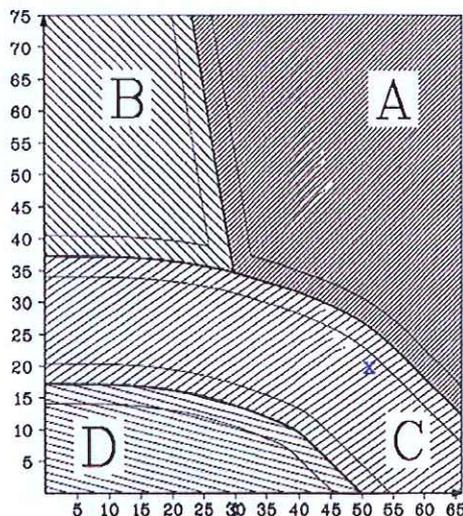
ECHANTILLON:
EC/1
PHOTO:
1

Endroit d'échantillonnage: **chaufferie**

Matériau: **isolation de plâtre**

- Dégradation: Sans Légère Importante
 Perte d'adhésion: Visible Pas visible
 Soumis à des vibrations: Oui Non
 Revêtement de sol: Brut Avec inégalités Lisse sans fente ou joint
 des parois, murs et plafond: Brut Avec inégalités Lisse sans fente ou joint

Enlèvement en 2004

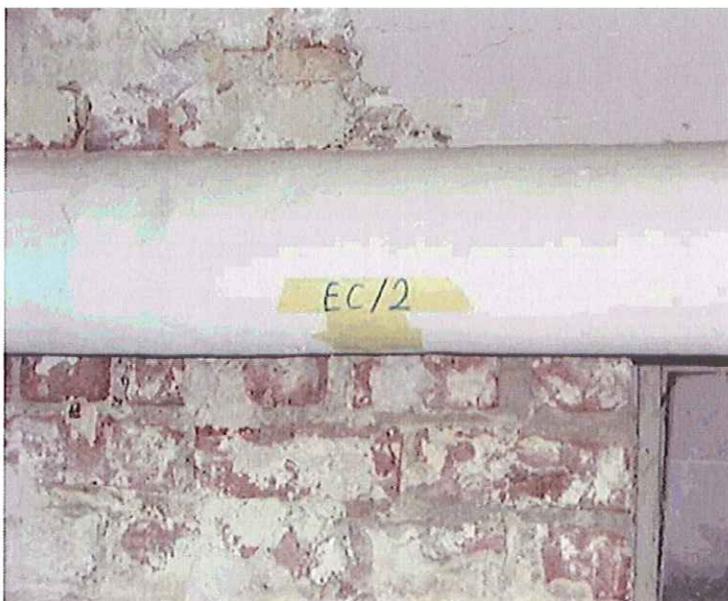
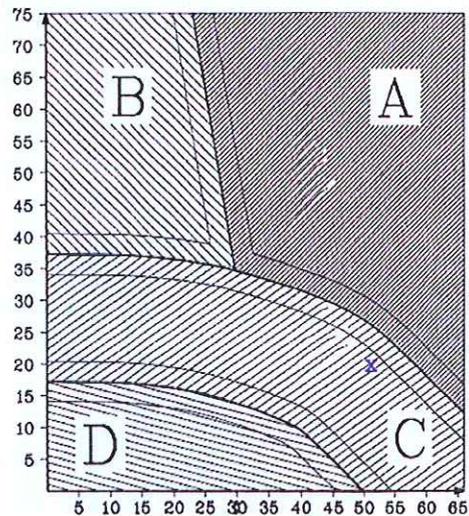
PHOTO:
2

Dégradation:	<input type="radio"/> Sans	<input checked="" type="radio"/> Légère	<input type="radio"/> Importante
Perte d'adhésion:	<input type="radio"/> Visible	<input checked="" type="radio"/> Pas visible	
Soumis à des vibrations:	<input type="radio"/> Oui	<input checked="" type="radio"/> Non	
Revêtement de sol:	<input checked="" type="radio"/> Brut	<input type="radio"/> Avec inégalités	<input type="radio"/> Lisse sans fente ou joint
des parois, murs et plafond:	<input checked="" type="radio"/> Brut	<input type="radio"/> Avec inégalités	<input type="radio"/> Lisse sans fente ou joint
Application:	<input type="radio"/> Plaque dure/friable traitée/joint <input checked="" type="radio"/> Calo, flocage traité, autre		<input type="radio"/> Plaque friable brute <input type="radio"/> Flocage non traité
Localisation du produit:	<input checked="" type="radio"/> En contact immédiat avec l'air du local		<input type="radio"/> Présent dans des conduits de ventilation

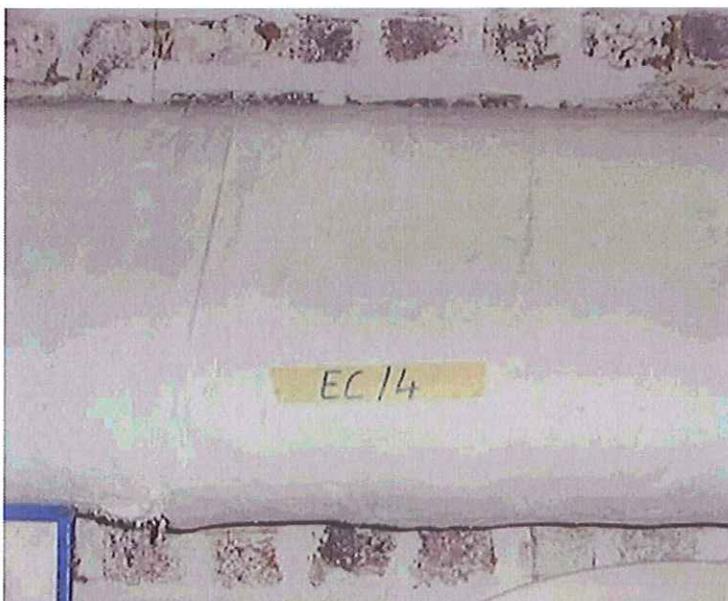
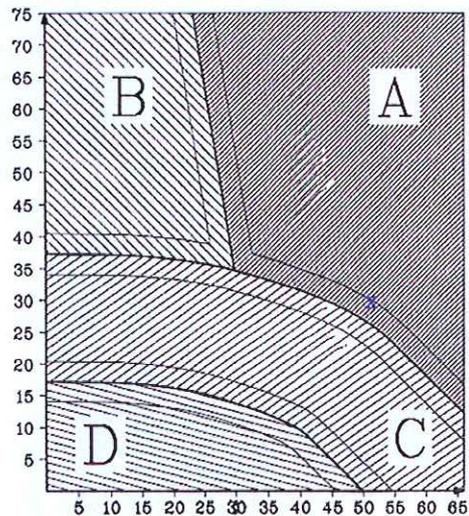
Dégradation:	<input type="radio"/> Sans	<input checked="" type="radio"/> Légère	<input type="radio"/> Importante	ECHANTILLON: EC / 4 PHOTO: 4
Perte d'adhésion	<input checked="" type="radio"/> Visible	<input type="radio"/> Pas visible		
Soumis à des vibrations:	<input type="radio"/> Oui	<input checked="" type="radio"/> Non		
Revêtement de sol:	<input checked="" type="radio"/> Brut	<input type="radio"/> Avec inégalités	<input type="radio"/> Lisse sans fente ou joint	
des parois, murs et plafond:	<input checked="" type="radio"/> Brut	<input type="radio"/> Avec inégalités	<input type="radio"/> Lisse sans fente ou joint	
Application:	<input type="radio"/> Plaque dure/friable traitée/joint		<input checked="" type="radio"/> Calo, flocage traité, autre	<input type="radio"/> Plaque friable brute
Localisation du produit:	<input checked="" type="radio"/> En contact immédiat avec l'air du local			<input type="radio"/> Flocage non traité
