INVENTAIRE AMIANTE (CONFIDENTIEL)

date: 13 septembre 2005

ECOLE LA FUTAIE
Av. des Coccinelles, 65
B-1170 Watermael-Boisfort

Projet: P05-0140, T
Inventaire: IVB05-0039
Objet: **Ecole La Futaie**
65, avenue des Coccinelles
1170 Watermael-Boisfort

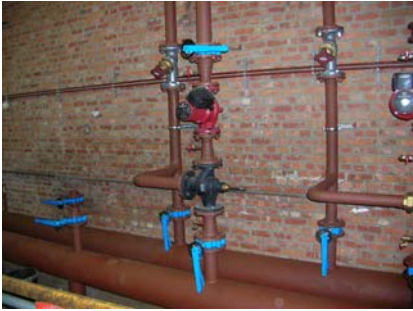
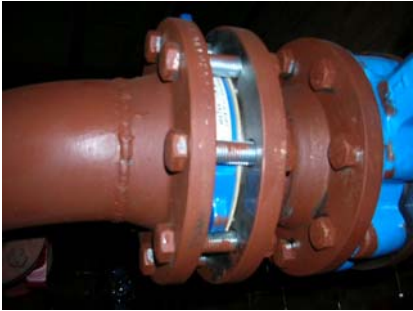
Emplacement et photo	Materiau
<p>Chaufferie Joints de brides en carton</p>

<p>Ph02</p>	<p><i>Ech 1 (MB05-4983) rapport RB05-1391</i></p> <p>Pas d'amiante détecté</p> <p>L'installation était en cours de réfection lors de notre visite. Tous les nouveaux joints sont des joints sans amiante. Attention cependant à la possibilité de réutilisation de joints anciens en bon état.</p>
<p>Vide ventilé Isolation calorifuge des tuyaux de chauffage</p>

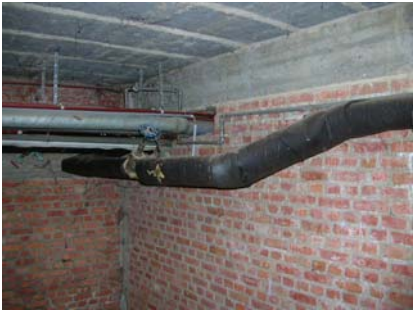
<p>Ph03</p>	<p>Carton bitumeux <i>Ech 2 (MB05-4984) rapport RB05-1391</i></p> <p>Pas d'amiante détecté</p>

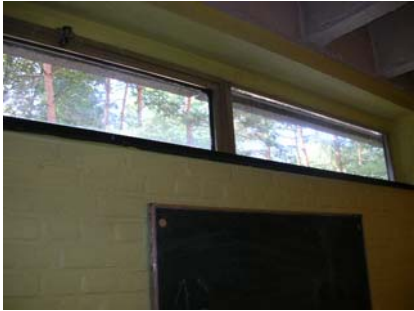
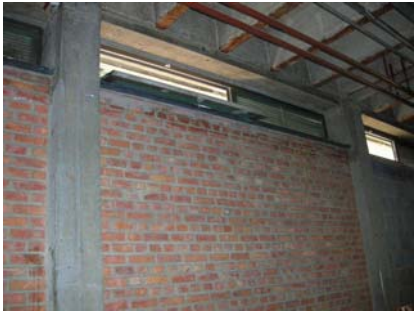
Emplacement et photo	Materiau	Etat de conservation 13 -09- 2005	Mesure de gestion
<p>Chaufferie, local compteurs gaz et dégagement (voir plan) Tablettes de fenêtre en « Masal »</p>

<p>Ph05</p>	<p>Fibrociment (Catégorie 2 amiante lié)</p> <p><i>Chrysotile 11-25%</i></p>	<p>Intact</p>	<ul style="list-style-type: none">▪ Contrôle périodique de l'état du matériau (annuel)
<p>Local compteurs gaz Joints de bride</p>

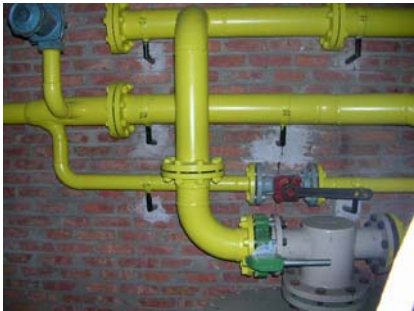
<p>Ph06</p>	<p>Carton Si les joints de bride du circuit de chauffage ont été remplacés, les joints du circuit de gaz sont probablement plus anciens.</p>	<p>Intact</p>	<ul style="list-style-type: none">▪ Contrôle périodique de l'état du matériau (annuel)▪ Lors de changements éventuels des joints prévenir l'opérateur de la nature amiante possible du matériau.▪ Afficher un avis à l'intérieur du local

- Rencontrés dans les brides du local gaz (non échantillonné)
- Les joints de brides n'ont été échantillonnés que par coup de sonde, il est possible que tous les joints ne soient pas amiantés
- Lorsque la composition d'un joint n'est pas connue avec certitude, il faut le considérer comme contenant de l'amiante).
- Remarque: Lors de son placement, l'amiante est lié dans ce type de joint, lors du démontage, il fréquent que ce joint se déchire et laisse apparaître les fibres d'amiante à l'air. L'avertissement « présence d'amiante dans les joints de bride » peut être affiché visiblement dans le local.

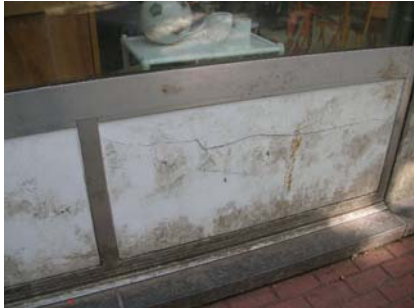
Emplacement et photo	Materiau	Etat de conservation 13 -09- 2005	Mesure de gestion
<p>Extérieur classe sous-sol Allèges sous fenêtre en « Glasal »</p>

<p>Ph07</p>	<p>Fibrociment (Catégorie 2 amiante lié)</p> <p><i>Chrysotile 11-25%</i></p> <p style="color: red; font-weight: bold; font-size: 1.2em;">Enlèvement 2007</p>	<p>Fortement endommagé</p>	<ul style="list-style-type: none"> ▪ En raison des dommages au matériau et de son emplacement exposé, nous en recommandons l'enlèvement même si le danger représenté en l'état actuel est faible

- Tablettes de fenêtre en "Masal" dans l'ensemble du bâtiment
- Allèges de fenêtre à l'extérieur de la classe en sous-sol

Enlèvement des plaques de « Glasal » en allège sous-fenêtre.

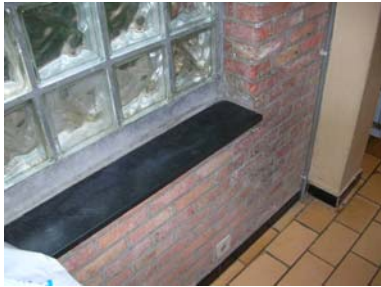
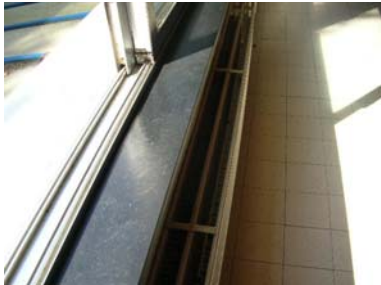
Emplacement et photo	Materiau	Etat de conservation 13 -09- 2005	Mesure de gestion
<p>Divers locaux (voir plan) Tablettes de fenêtre en « Masal ».</p>

<p>Ph09</p>	<p>Fibrociment (Catégorie 2 amiante lié)</p> <p><i>Chrysotile 11-25%</i></p>	<p>Intact</p>	<ul style="list-style-type: none"> ▪ Contrôle périodique de l'état du matériau (annuel)
