INVENTAIRE AMIANTE (CONFIDENTIEL)

ECOLE LA ROSERAIE
Rue des Loutriers, 47
B-1170 Watermael-Boisfort

Projet: P05-0140, T
Inventaire: IVB05-0039
Objet: **Ecole La Roseraie**
47, rue des Loutriers
1170 Watermael-Boisfort

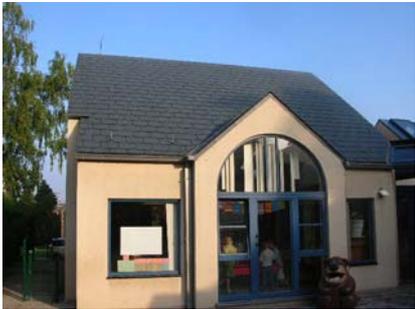
Emplacement et photo	Materiau
<p>Extérieur toiture Ardoises de fibrociment</p>

<p>Ph01</p> <p>I</p>	<p>Fibrociment</p> <p><i>Ech 1 (MB05-4985) rapport RB05-1392</i></p> <p>Pas d'amiante détecté</p>
<p>Sous-toiture Panneaux et isolation</p>

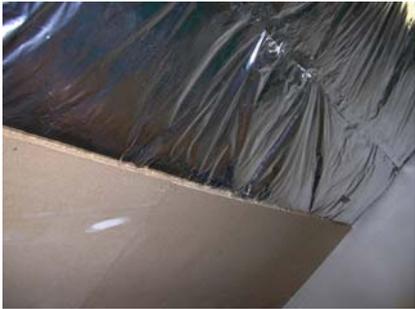
<p>Ph02</p>	<p>Pas d'amiante détecté</p>

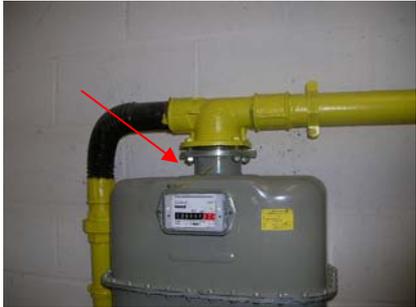
Emplacement et photo	Materiau	Etat de conservation 14 -09- 2005	Mesure de gestion
<p>Local compteur gaz Joints de brides</p>

<p>Ph03</p> <p>Les joints cartonnés utilisés par le passé contiennent fréquemment de l'amiante</p>	<p>carton (Catégorie 1 amiante non lié)</p> <p><i>Chrysotile</i></p> <p><i>Pas d'échantillon prélevé afin d ne pas compromettre l'étanchéité</i></p>	<p>Bon</p>	<ul style="list-style-type: none">▪ Contrôle périodique de l'état du matériau (annuel)▪ Lors de changements éventuels des joints prévenir l'opérateur de la nature amiante possible du matériau.▪ Afficher un avis à l'intérieur du local

En dehors d'un joint de bride dans le local des compteurs à gaz qui est potentiellement amianté.

✓ **Joint de bride en amiante carton**

- Rencontrés dans les brides du local gaz (non échantillonné)
- Les joints de brides n'ont été échantillonnés que par coup de sonde, il est possible que tous les joints ne soient pas amiantés
- Lorsque la composition d'un joint n'est pas connue avec certitude, il faut le considérer comme contenant de l'amiante).
- Remarque: Lors de son placement, l'amiante est lié dans ce type de joint, lors du démontage, il fréquent que ce joint se déchire et laisse apparaître les fibres d'amiante à l'air. L'avertissement « présence d'amiante dans les joints de bride » peut être affiché visiblement dans le local.

Contrôle périodique de l'état des matériaux contenant de l'amiante
