INVENTAIRE AMIANTE (CONFIDENTIEL)

date: 12 septembre 2005

ÉCOLE DE LA SAPINIÈRE
Chaussée de la Hulpe, 346
B-1170 Watermael-Boisfort

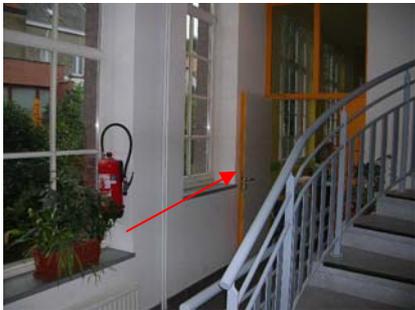
<p style="text-align: center;">Ph01</p>

Emplacement et photo	Materiau	Etat de conservation 12 -09- 2005	Mesure de gestion
<p>Extrémités des couloirs Porte coupe-feu de marque Theuma Rf 30 minutes.</p>

<p style="text-align: center;">Ph02</p>	<p><i>Dans les portes coupe-feu, des éléments en amiante ont fréquemment été placés. Nous n'avons pu en prendre un échantillon puisque la porte est intacte.</i></p>	<p>Intact</p>	<ul style="list-style-type: none"> ▪ Contrôle périodique de l'état du matériau (annuel) ▪ En l'absence d'informations certaines en provenance du fournisseur, il est sage de considérer ce matériau comme potentiellement amianté

Portes placées en 2003

Les portes coupe-feu ne présentent pas plus de risques quelle que soit leur nature amiantée ou non. Il faut simplement tenir compte de leur nature lors de leur fin de vie ou si elles devaient être fortement endommagées au point de laisser apparaître la feuille Rf en sandwich dans la porte. Ici également, il est impossible de prélever un échantillon sans les endommager et ainsi réduire leur qualité Rf.

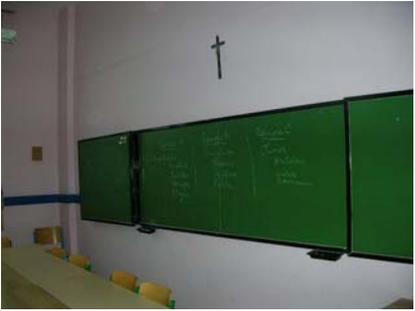
<p>Dans les classes 15,16 et 17 Tableaux de marque Emailleries Crahait à Gosselies</p>

<p style="text-align: center;">Ph03</p>	<p>Fibrociment probable</p> <p>Les tableaux de classe ont été fréquemment fabriqués au moyen de panneaux d'amiante-ciment. L'épaisseur des panneaux est consistante avec ce type de matériau contenant moins de 15% d'amiante de type chrysotile.</p>	<p>Intact</p> <p style="text-align: center; color: red; font-size: 1.2em;">Enlevés</p>	<ul style="list-style-type: none"> ▪ Contrôle périodique de l'état du matériau (annuel)
--	--	---	--

Remarque : les tableaux de marque Van Nerum dans les classes 9 et 11 présentent une épaisseur des panneaux consistante avec l'utilisation de panneaux d'aggloméré. Comme tous les tableaux rencontrés sont intacts, nous ne les avons pas endommagé en vue de prélever un échantillon. Quelle que soit leur nature, ces tableaux ne présentent pas de risques significatifs tant qu'ils sont en bon état. Il faut simplement éviter de les découper ou de forer dans ceux-ci.

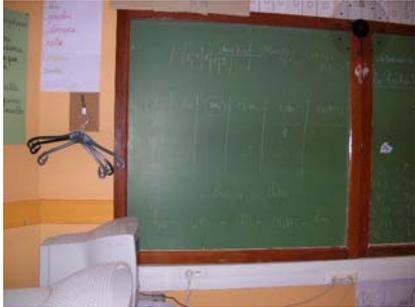
<p>Dans la classe des 6^{ème} primaire Tableaux à encadrement bois</p>	<p>Fibrociment probable</p> <p>Les tableaux de classe ont été fréquemment fabriqués au moyen de panneaux d'amiante-ciment.</p>	<p>Intact</p>	<ul style="list-style-type: none"> ▪ Contrôle périodique de l'état du matériau (annuel)

<p>Enlevés</p>		
<p>Ph04</p>

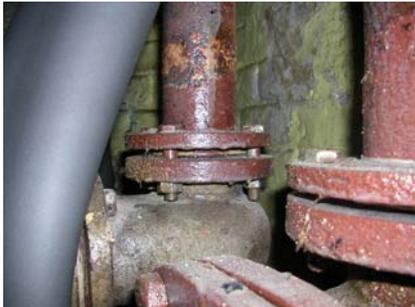
Emplacement et photo	Materiau	Etat de conservation 12 -09- 2005	Mesure de gestion
<p>Chaufferie et local gaz Joints dans les brides (type « Klingerit »).</p>	<p>Carton (catégorie I – amiante non lié)</p> <p><i>Voir rapport d'analyse RB05-1378 ; Ref Lab: MB05-4964</i></p>	<p>Intact</p>	<ul style="list-style-type: none"> ▪ Tenir compte de la nature du matériau lors de travaux effectués sur les brides ▪ Apposer un avertissement à l'intérieur des locaux concernés

<p>Enlèvement en 2014</p>		
<p>Ph05</p>

- Rencontrés dans les brides de la chaufferie ainsi que du local gaz.
(ech MB05-4964; rapport RB05-1378)
- Les joints de brides n'ont été échantillonnés que par coup de sonde, il est possible que tous les joints ne soient pas amiantés
- Lorsque la composition d'un joint n'est pas connue avec certitude, il faut le considérer comme contenant de l'amiante).
- Remarque: Lors de son placement, l'amiante est lié dans ce type de joint, lors du démontage, il fréquent que ce joint se déchire et laisse apparaître les fibres d'amiante à l'air. L'avertissement « présence d'amiante dans les joints de bride » peut être affiché visiblement dans le local.

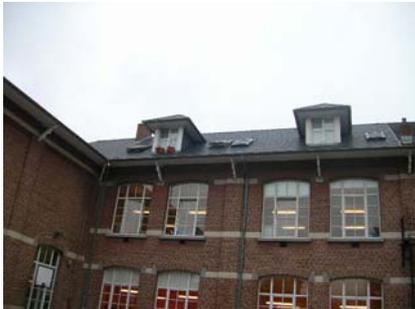
Les descentes d'eau pluviale sont en métal. Le recouvrement de la toiture a clairement été réalisé en deux temps. Les parties les plus anciennes sont en ardoises naturelles, les parties les plus récentes sont recouvertes d'un matériau semblable à de l'amiante-ciment.

Emplacement et photo	Matériau	Etat de conservation 12 -09- 2005	Mesure de gestion
<p>Toiture Ardoises artificielles.</p>

<p>Ph06</p>	<p>Fibrociment (catégorie II – amiante lié)</p> <p><i>Chrysotile</i></p>	Intact	<ul style="list-style-type: none">▪ Contrôle périodique de l'état du matériau (annuel)
