INVENTAIRE AMIANTE (CONFIDENTIEL)

date: 12 septembre 2005

ECOLE LES MESANGES
Chaussée de la Hulpe, 346
B-1170 Watermael-Boisfort

Projet: P05-0140, T
Inventaire: IVB05-0039
Objet: **Ecole les Mésanges**
346 chaussée de la Hulpe
1170 Watermael-Boisfort

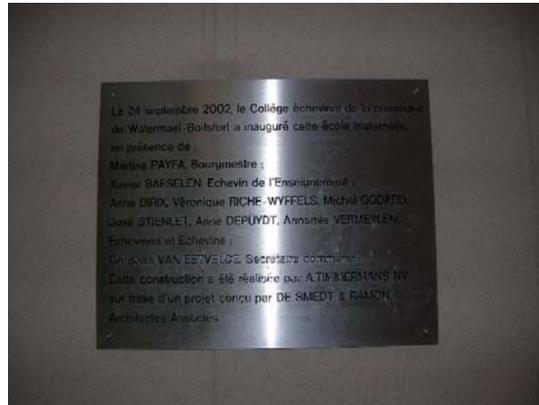
Le bâtiment est particulièrement récent puisque inauguré officiellement en 2002.

Nous n'avons pas rencontré de matériaux contenant de l'amiante dans les parties accessibles

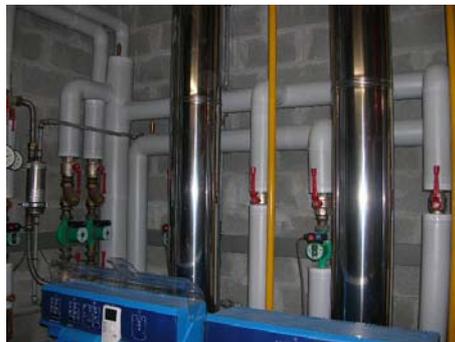
Ph 02

Les tuyauteries sont isolées par une laine minérale entourée d'une feuille de PVC ou chemisées alu.

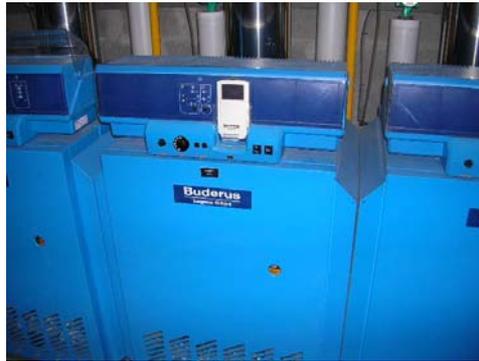
Ph 03

Les chaudières sont récentes et datent d'une époque où les applications d'amiante étaient interdites en Belgique.

Pas d'applications d'amiante rencontrées
